CENTRO DO EMPREGO E FORMAÇÃO PROFISSIONAL DE ÉVORA

# RELATORIO ENSAIOS NÃO DESTRUTIVOS

## Peça 1 AÇO

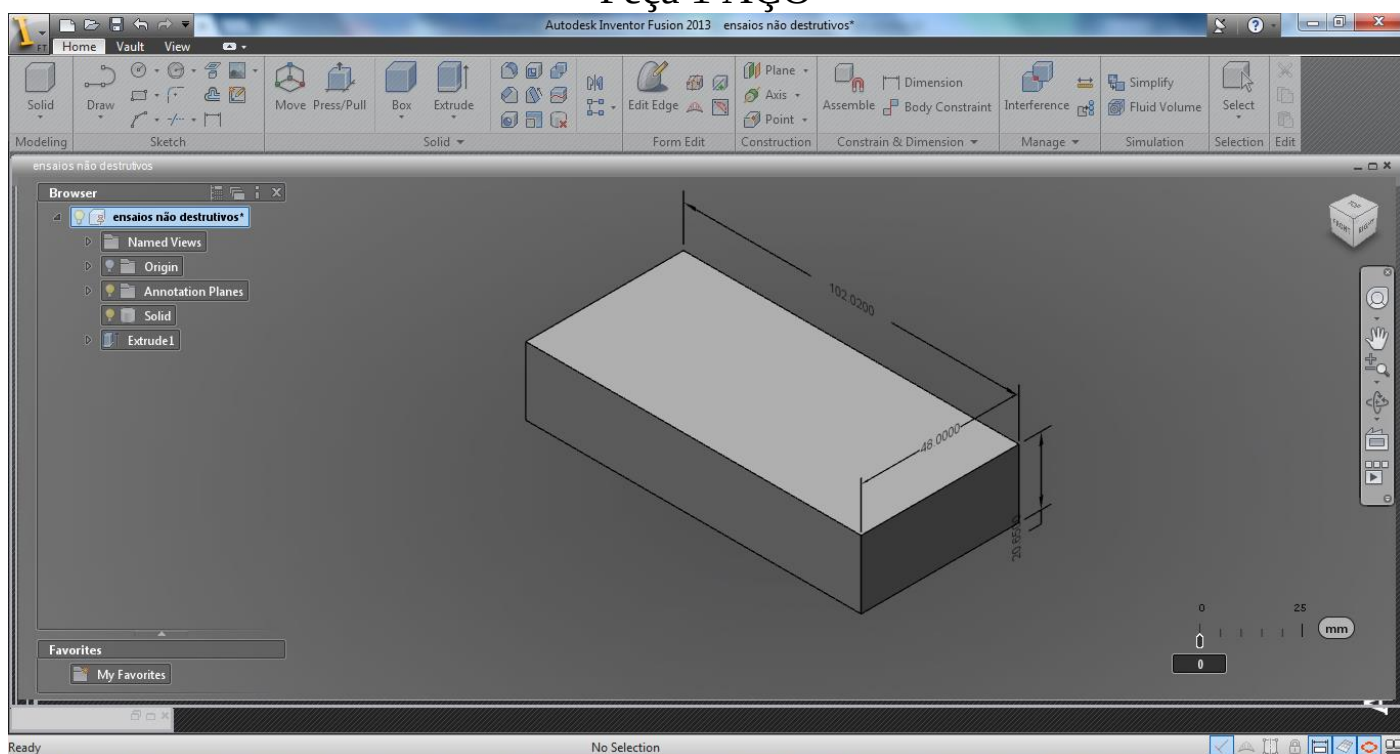
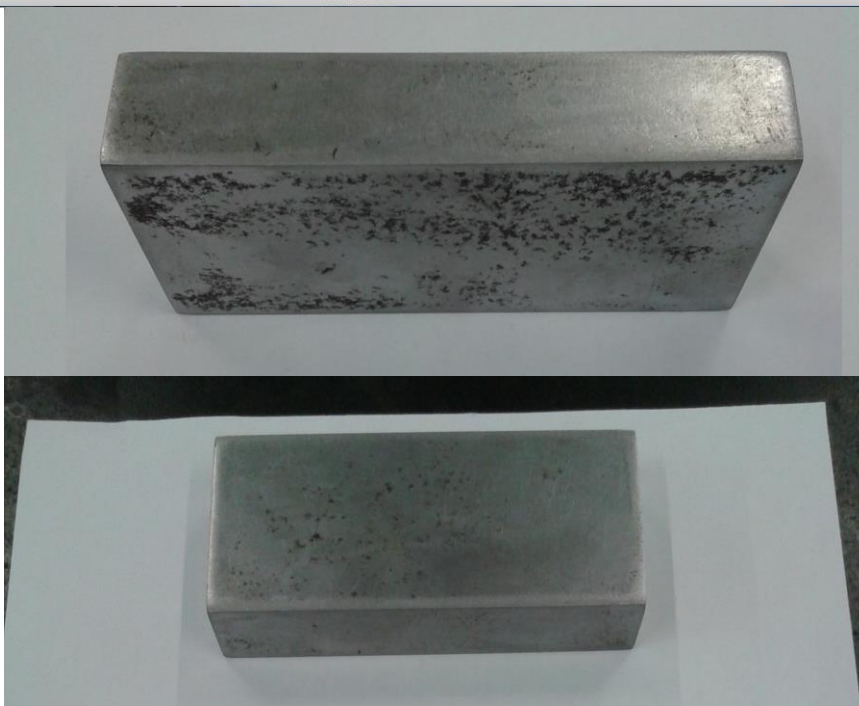
Os testes foram realizados a olho nu com lupa 15x e com lupa com iluminação incorporada, a olho nu foram analisados diversos riscos na peça assim como uma visível corrosão, com as lupas foi possível ver diversos riscos e irregularidades.

Relativamente a inspecção realizada por ultra-som podemos constatar que a peça embora não tenhamos encontrado descontinuidades as suas faces não são perfeitamente paralelas, verificamos que tem 20,66 mm de espessura numa extremidade o valor de 21,15 mm na outra extremidade.

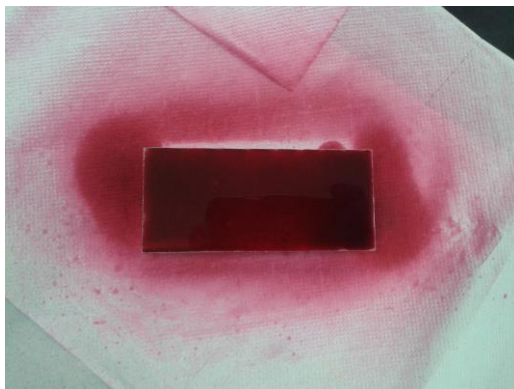
Peça com a aplicação do líquido penetrante

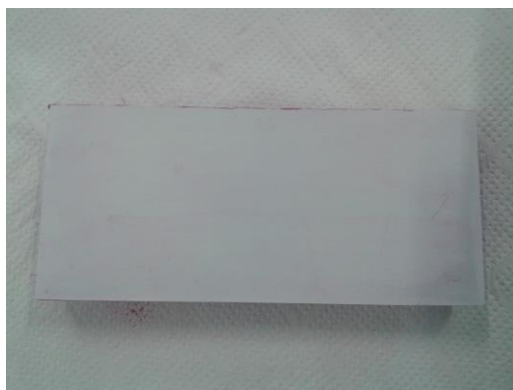
Peça com a aplicação do líquido revelador

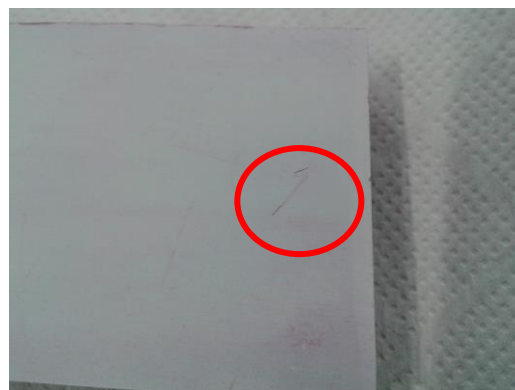
Em relação a este ensaio não destrutivo inicialmente é necessário limpar bem a peça (neste caso utilizamos mek), após secar apliquei o líquido penetrante e deixei actuar durante 20 minutos, posteriormente retiramos o excesso de líquido e aplicamos o revelador, deixamos actuar e podemos ver uma pequena descontinuidade (como está representado na foto)

Descontinuidade revelada

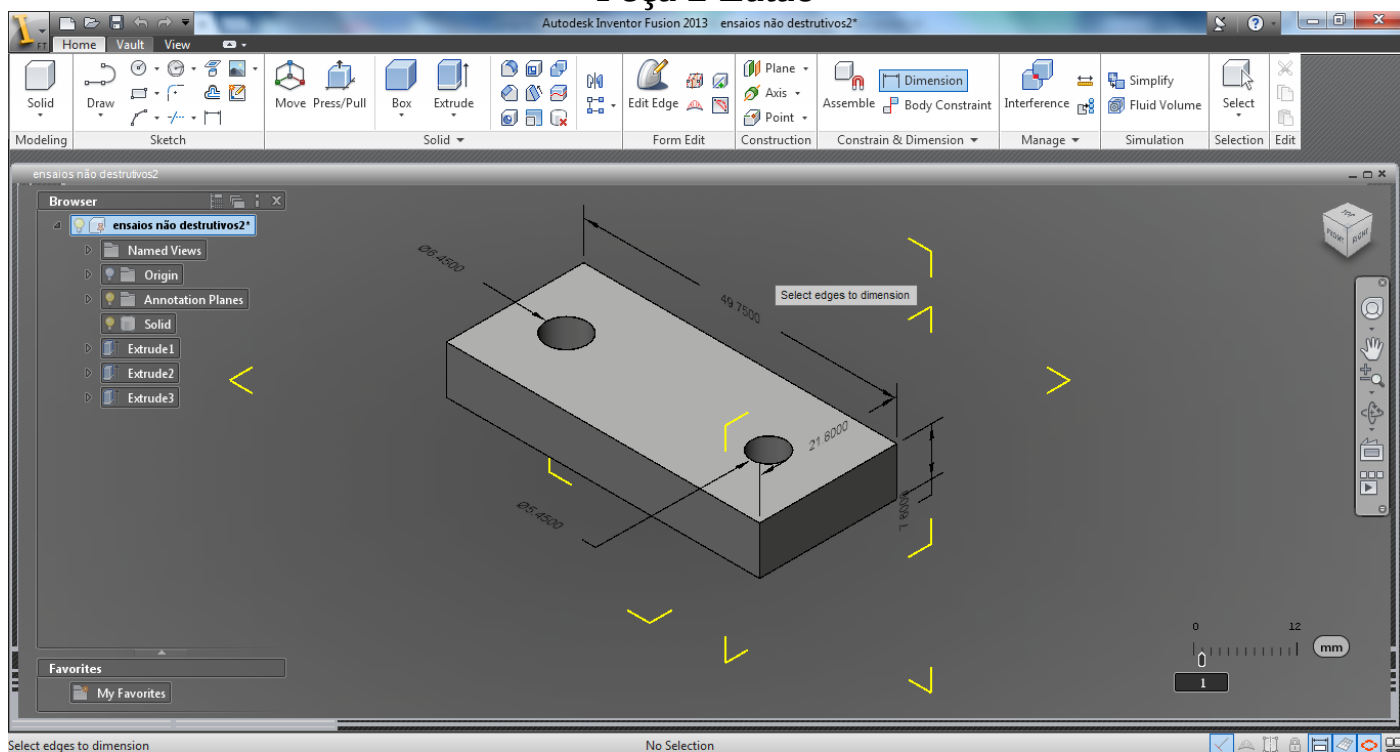
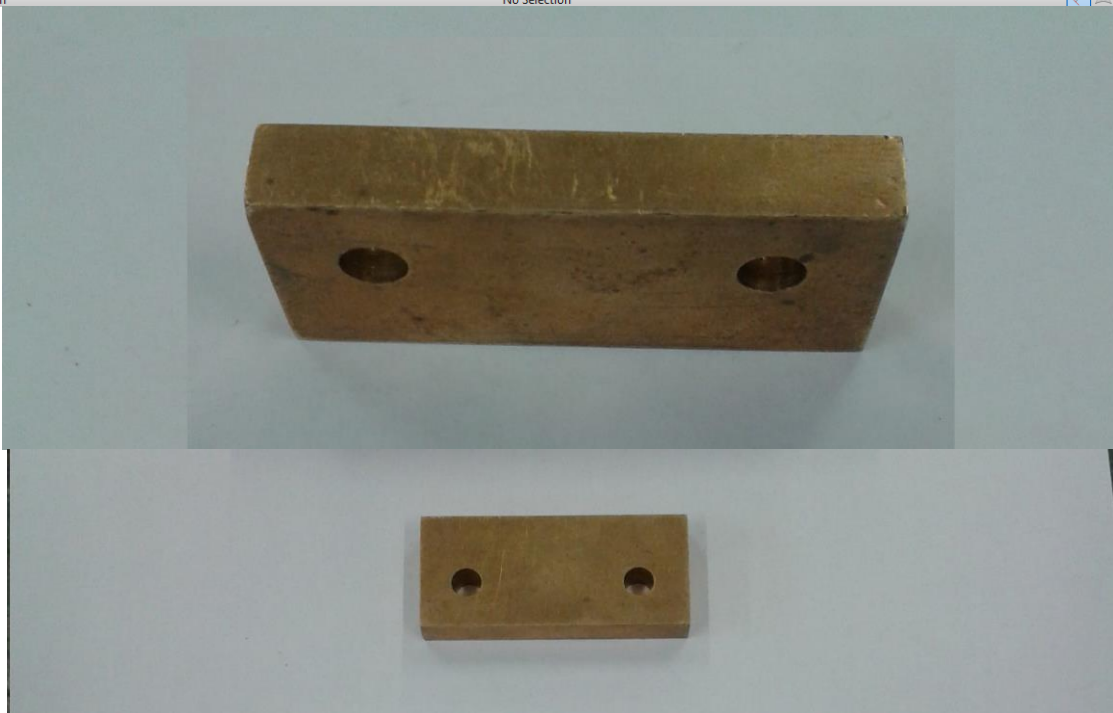
## Peça 2 Latão

Os testes foram realizados a olho nu com lupa 15x e com lupa com iluminação incorporada, a olho nu foram analisados diversos riscos, com as lupas foi possível ver diversos riscos, irregularidades e uma impressão digital marcada na peça.

As leituras apuradas na espessura não fogem das que tínhamos conseguido fazer com o paquímetro, tendo uma espessura de 7,58 mm e existindo uma variação mínima de 0,01 mm em toda a sua espessura.

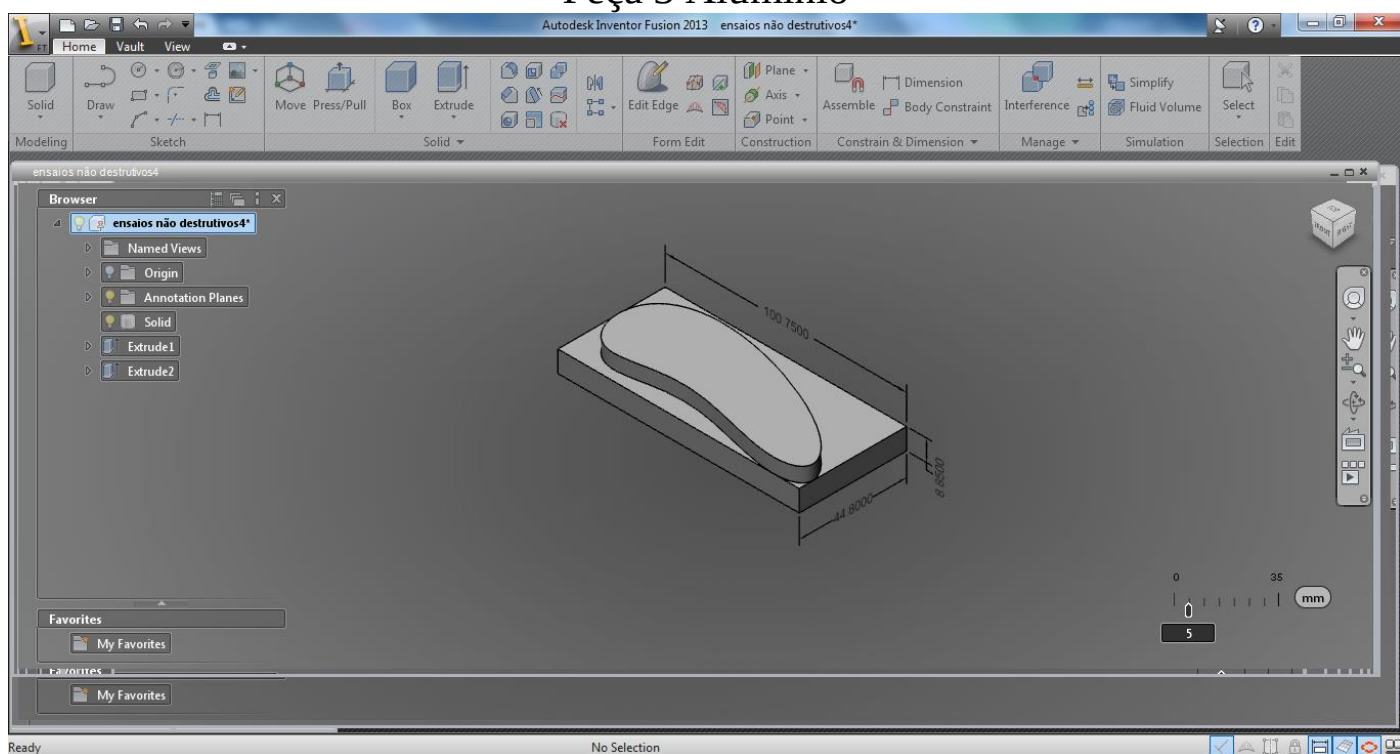
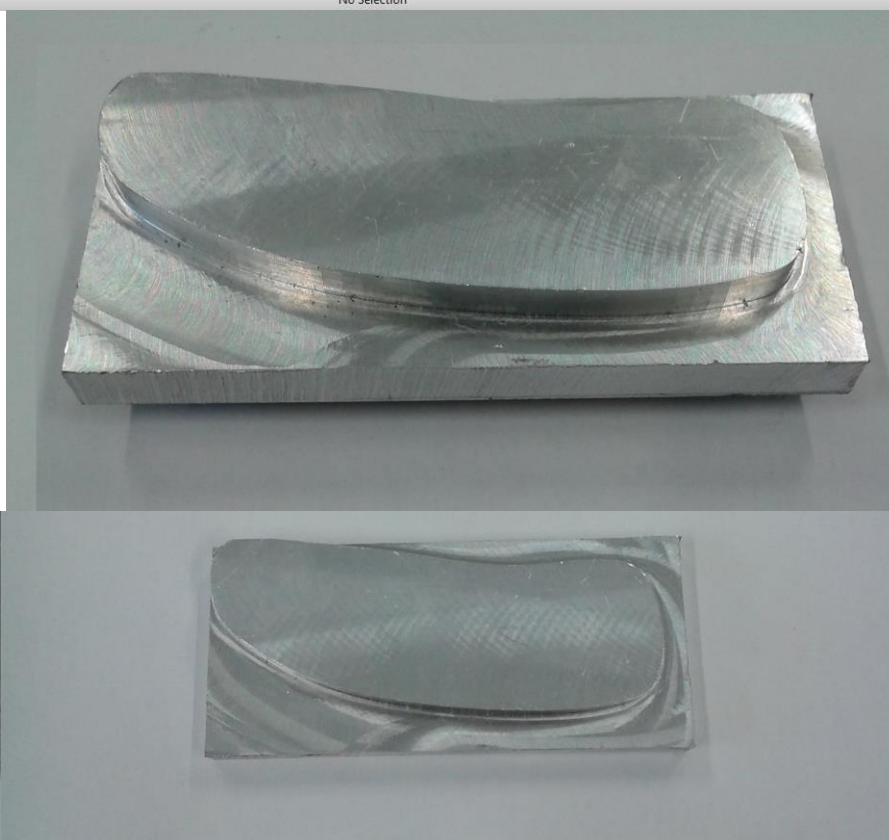
## Peça 3 Alumínio

Os testes foram realizados a olho nu com lupa 15x e com lupa com iluminação incorporada, a olho nu foram analisados diversos riscos, com as lupas foi possível ver diversos riscos, uma rugosidade muito elevada assim como diversas falhas em todo o contorno da peça.

Nesta peça pode-mos dizer que se encontra muito irregular com bastantes descontinuidades e leituras bastantes desfasadas, existindo grandes variações na sua espessura variando entre os 8,84 mm e os 9,10 mm grande parte devendo-se a irregularidade e mau acabamento que a peça.

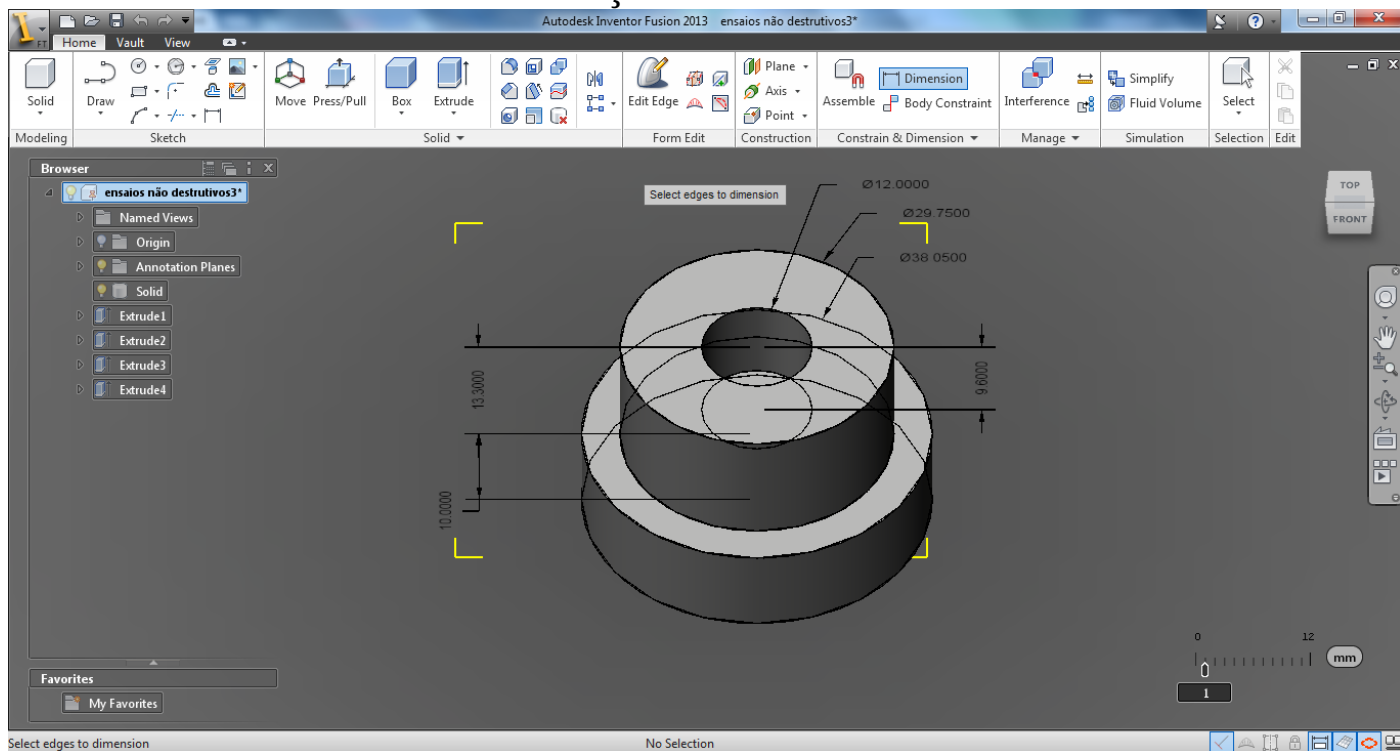
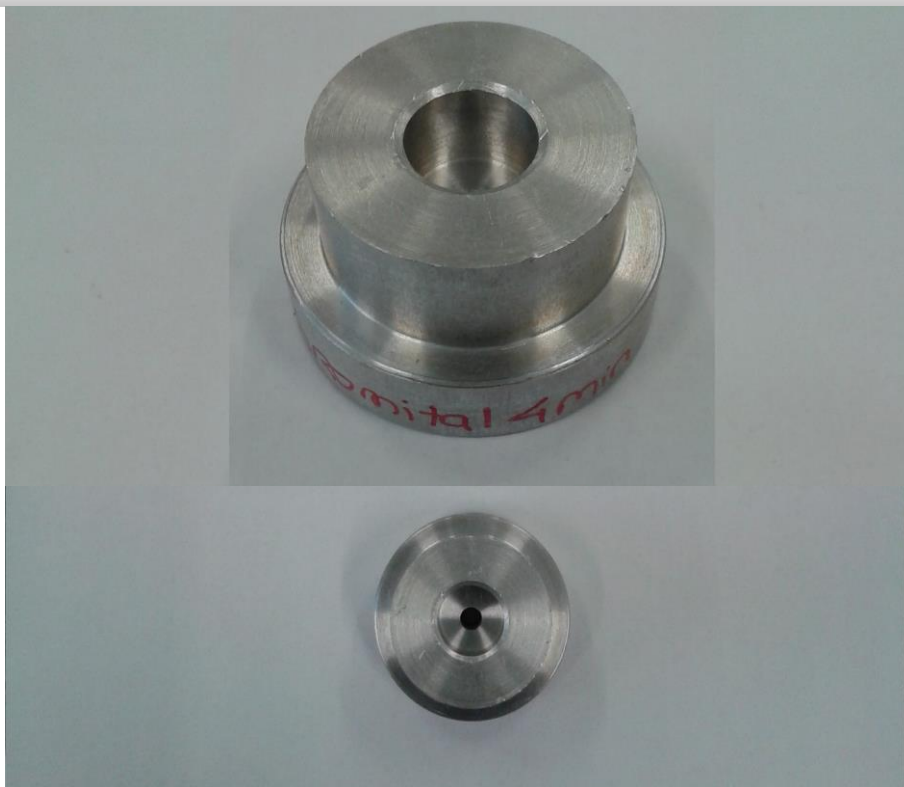
## Peça 4 Alumínio

Os testes foram realizados a olho nu com lupa 15x e com lupa com iluminação incorporada, a olho nu foram analisados diversos riscos, com as lupas foi possível ver diversos riscos e irregularidades em todo os contornos dos círculos.

Relativamente a esta peça não nos foi possível retirar grandes conclusões neste ensaio devido ao formato da peça não é um ensaio que seja perfeitamente aplicável nesta peça, relatamos apenas que as medidas apuradas não fogem muito às medidas que conseguimos apurar com o paquímetro existindo apenas variações mínimas entre 0,01 e 0,02 mm em todas as medidas apuradas anteriormente.
