INSTITUTO DO EMPREGO E FORMAÇÃO PROFISSIONAL, IP

CENTRO DO EMPREGO E FORMAÇÃO PROFISSIONAL DE ÉVORA

# TRAGÉDIA EM TENERIFE

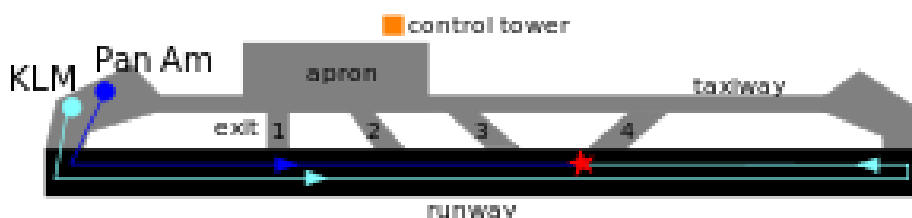
Esquema da colisão das duas aeronaves. A estrela em vermelho indica o local exato da colisão.

No comando do outro avião, o Comandante ao ver através da neblina as luzes e silhueta do PanAm ainda na pista, puxou para si a coluna de controlo, tentando desesperadamente subir e evitar a colisão iminente, mesmo sabendo que sua velocidade ainda estava abaixo da requerida para a rotação do avião. Como consequência, o Jumbo ainda sem a necessária sustentação aerodinâmica, arrastou a cauda por cerca de 20 metros na pista e elevou-se alguns metros do solo, mas não o suficiente para evitar o impacto. Exactamente, às 17h06:56, os trens de aterragem e a barriga do KLM atingem a fuselagem superior do PanAm na região da asa direita.

Ao colidir, o 747 da KLM perdeu as asas, que ficaram junto ao Jumbo da PanAm. A fuselagem e o que restou das asas do KLM passaram por cima do jacto da PanAm e permaneceram no ar em velocidade crítica por mais 150 metros. Por fim girou à volta do seu eixo transversal, bateu novamente contra a pista e arrastou-se de barriga para cima por mais 300 m. Logo após parar, já destroçado, o KLM, com os tanques de combustível centrais cheios, explodiu, envolvendo quase toda a fuselagem numa enorme bola de fogo, matando instantaneamente todos os 248 ocupantes.

O 747 da Pan Am, atingido de lado pelos trens de aterragem do Jumbo da KLM, tinha sido partido em três partes, nas quais se propagou um incêndio de grandes proporções.
