CENTRO DO EMPREGO E FORMAÇÃO PROFISSIONAL DE ÉVORA

# RELATORIO ENSAIOS NÃO DESTRUTIVOS

## Peça 1 AÇO

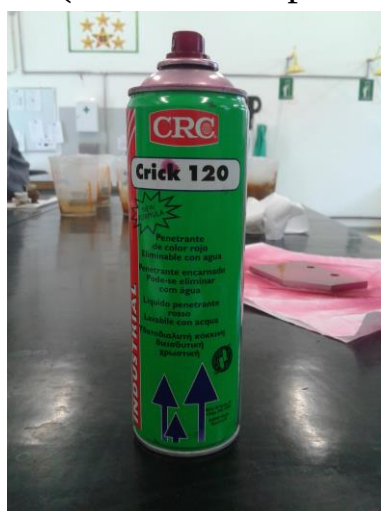
Liquido Penetrante

Em relação a este ensaio não destrutivo inicialmente é necessário limpar bem a peça (neste caso utilizamos mek), após secar apliquei o líquido penetrante e deixei actuar durante 20 minutos, posteriormente retiramos o excesso de líquido e aplicamos o revelador, deixamos actuar e podemos ver uma pequena descontinuidade (como está representado na foto)
